# 熱赤外線映像法によるのり面調査

林 智明  
社会基盤部門 道路グループ 課長  
(技術士 建設部門)  
t.hayashi@shinnihon-cst.co.jp

keywords: 熱赤外線映像法、モルタル吹付工、空洞部、赤外線サーモグラフィ

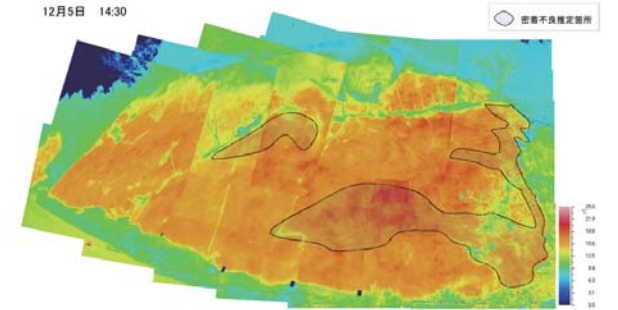
写真-3.1 高温時(2013/12/05 14:30)

12月5日~6日は全体的に天候が悪く、高温時の撮影は1日目のみであった。(2日目は朝から雨が降っており予定していた2回目の高温時撮影はとりやめた。)撮影した1日目については、曇天であったこともあり、モルタル吹付表面の温度が想像していたよりも高くなっていなかった。

熱赤外線画像解析を行ったところ、写真-3.1~3.4に示したような密着不良箇所(写真中の黒枠内)を概ね推定することができた。

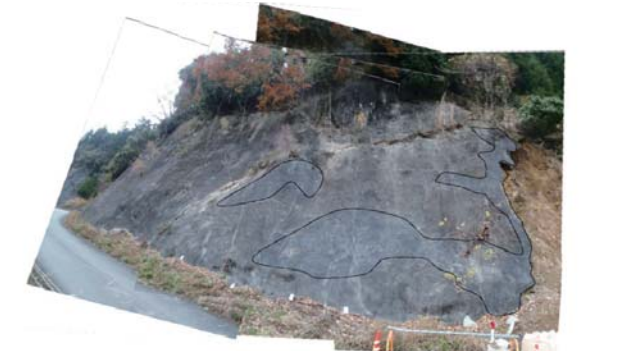
写真-3.4 全景

本調査箇所では、高所作業車を用いた近接目視と打音検査を実施したが、この点検で確認された空洞部は、熱赤外線映像法で推定された空洞範囲に内包され、かつ検査を実施した限定的な範囲であった。
