新保陸橋耐震化に向けた劣化調査と補修計画

Key Words : ひび割れ、アルカリ骨材反応、塩害、中性化、凍害

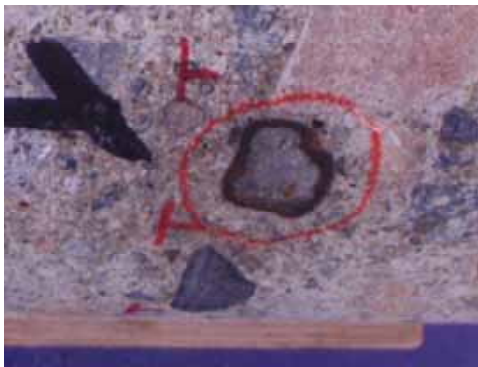
写真-2 骨材反応リム

また w、コア側面を観察したところアルカリ骨材反応に特徴的な反応リムやゲルの滲出が認められた(写真-2)。
